# DOKUMENTACJA BADAŃ ORAZ PROGRAM PRAC KONSERWATORSKICH KOŚCIOŁA RZYMSKOKATOLICKIEGO PW. ŚWIĘTYCH APOSTOŁÓW PIOTRA I PAWŁA W STARYM KUROWIE

Stare Kurowo, 2025

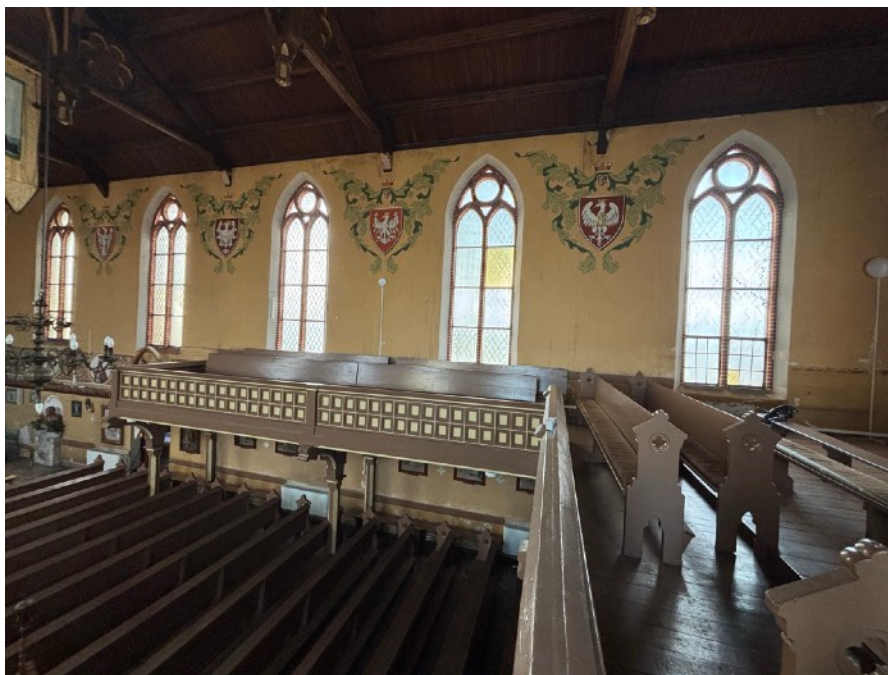
Fot 8. Ściana boczna nawy z widocznymi maskownicami instalacji ppoż., prowadzonymi na powierzchni tynku pomiędzy oknami.

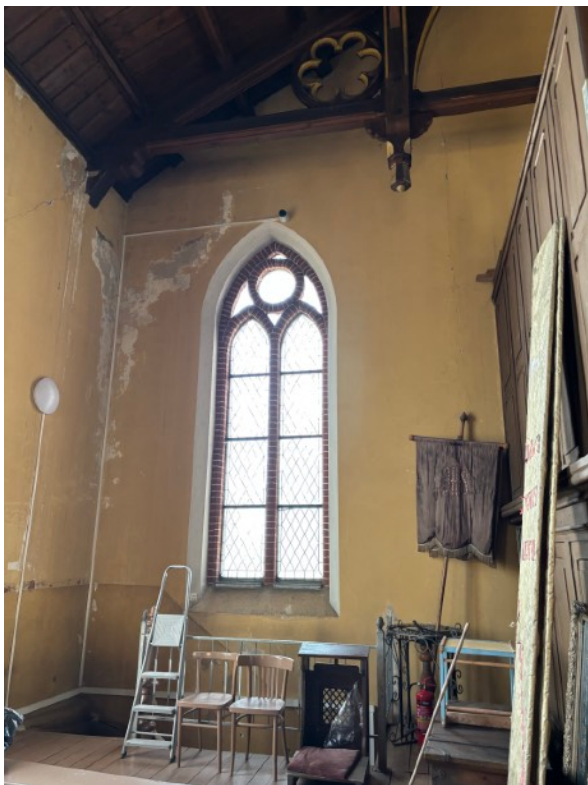
Fot. 9 Fragment narożnika ścian przy emporze – widoczne zniszczenia tynków, łuszcząca się lamperia oraz liczne maskownice instalacyjne umieszczone na powierzchni ścian.

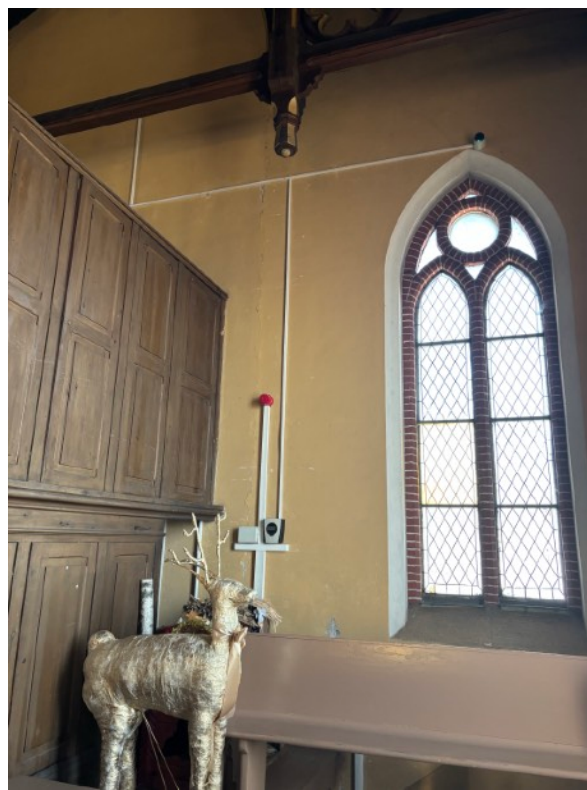
Fot. 10 Ściana nad prospektem organowym. Widoczne maskownice z kablami, obok ślad po dawnym prowadzeniu instalacji – uzupełnienie w tynku wyróżniające się spod warstwy malarskiej. Proponowane miejsce ponownego schowania przewodów, bez konieczności wykonywania nowych bruzd.

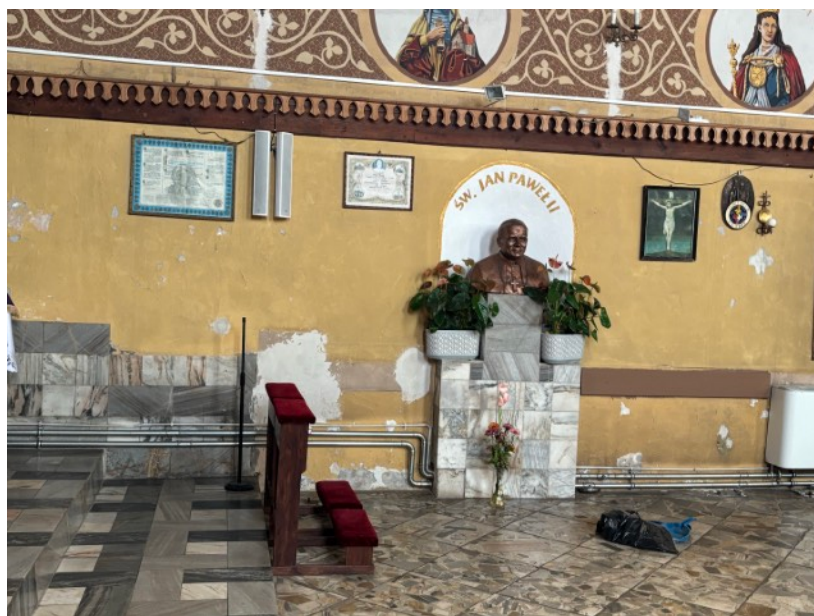
Fot. 11 Fragment ściany bocznej przy stopniach do prezbiterium – liczne łuszczenia farby i cementowe łaty, widoczna instalacja ogrzewania gazowego (rury i grzejnik) oraz maskownica kablowa poprowadzona nad dekoracyjnym fryzem drewnianym-lambrekinem

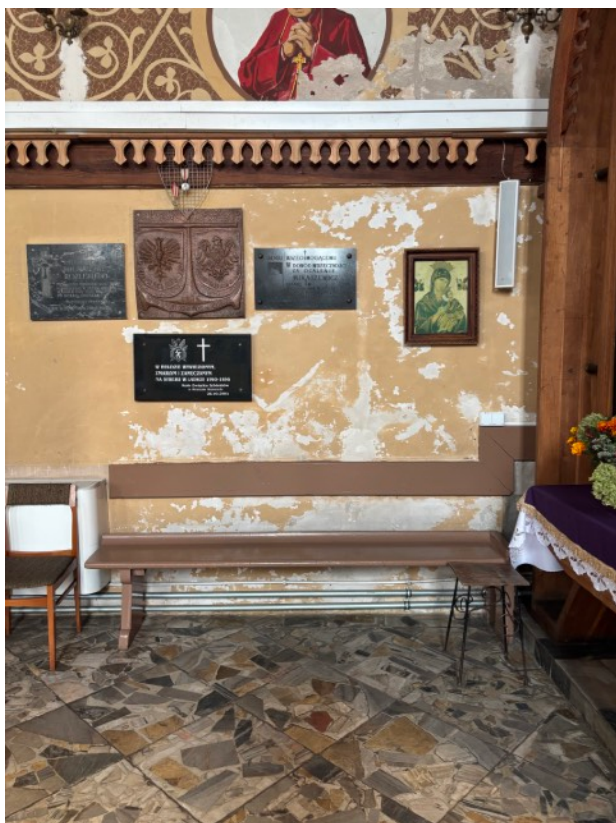
Fot. 12 Fragment ściany z licznymi uszkodzeniami: odspojenia i łuszczenie farby, ślady po dawnych instalacjach, brakujące elementy drewnianego lambrekinu oraz ubytki farby powyżej. Wzdłuż ściany widoczne szerokie maskownice kablowe oraz rury ogrzewania gazowego prowadzone nad posadzką.

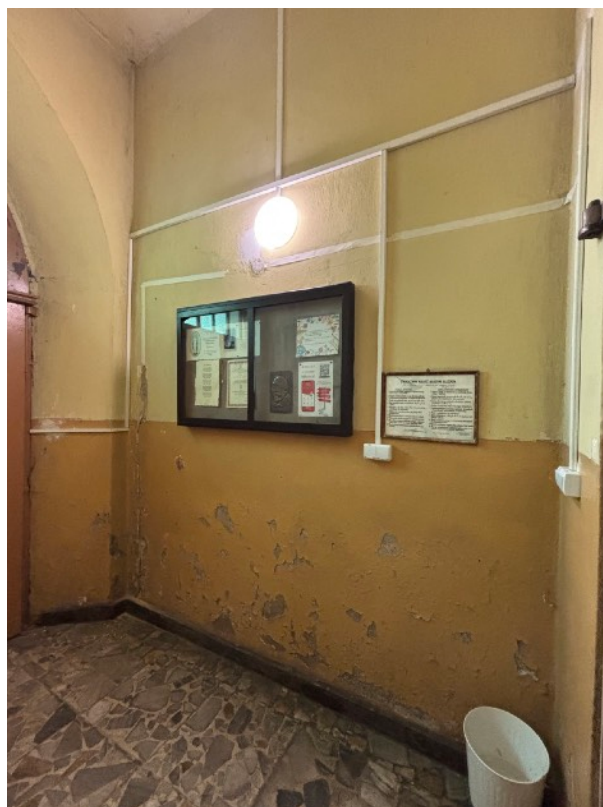
Fot. 13 Kruchta pod wieżą – zniszczone dolne partie ścian. Rozległe odspojenia tynków powstałe w wyniku długoletniego zawilgocenia spowodowanego gromadzeniem się wody przy murach i brakiem odpływu.

- W kruchcie podwieżowej i partiach podokiennych – usunięcie zniszczonych, zawilgoconych tynków i wykonanie nowych zapraw wapiennych renowacyjnych zgodnych z normą WTA.
- Zastosowanie technologii odsalania kompresami w przypadku występowania wykwitów solnych.

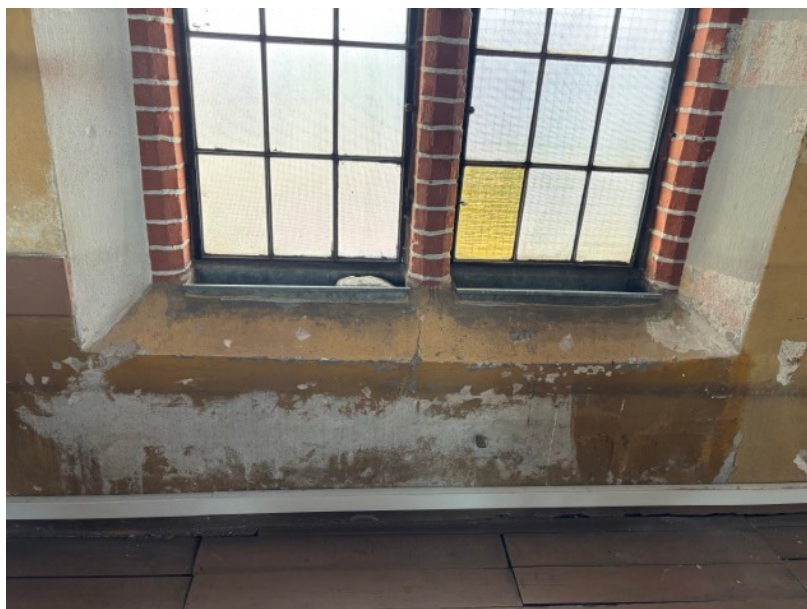
Fot. 14 Zniszczenia tynków pod oknami spowodowane zawilgoceniem, prawdopodobnie wynikającym z nieszczelności stolarki okiennej lub kondensacji pary wodnej i jej skraplania w okresie jesienno-zimowym.

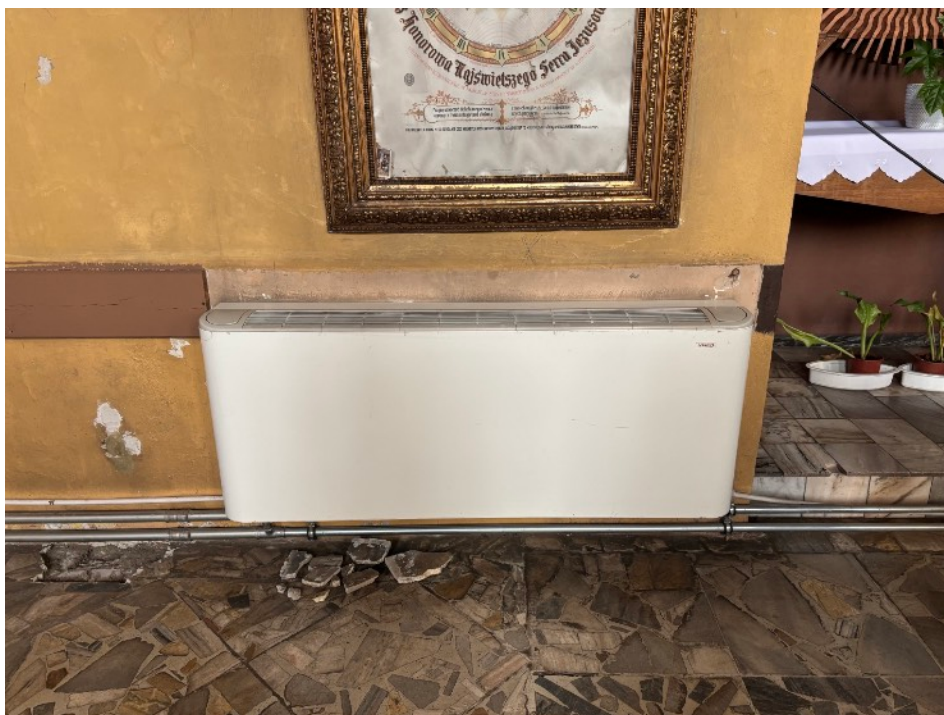
Fot. 15 Grzejnik instalacji ogrzewania gazowego zamontowany we wnętrzu kościoła.

- Osłony powinny być wykonane z materiałów drewnianych lub metalowych, perforowanych, w kolorystyce dopasowanej do wyposażenia wnętrza (ciemny brąz, odcień lokalnego drewna).

- Konstrukcja osłon musi umożliwiać swobodny przepływ powietrza (otwory wentylacyjne w przedniej i górnej części).

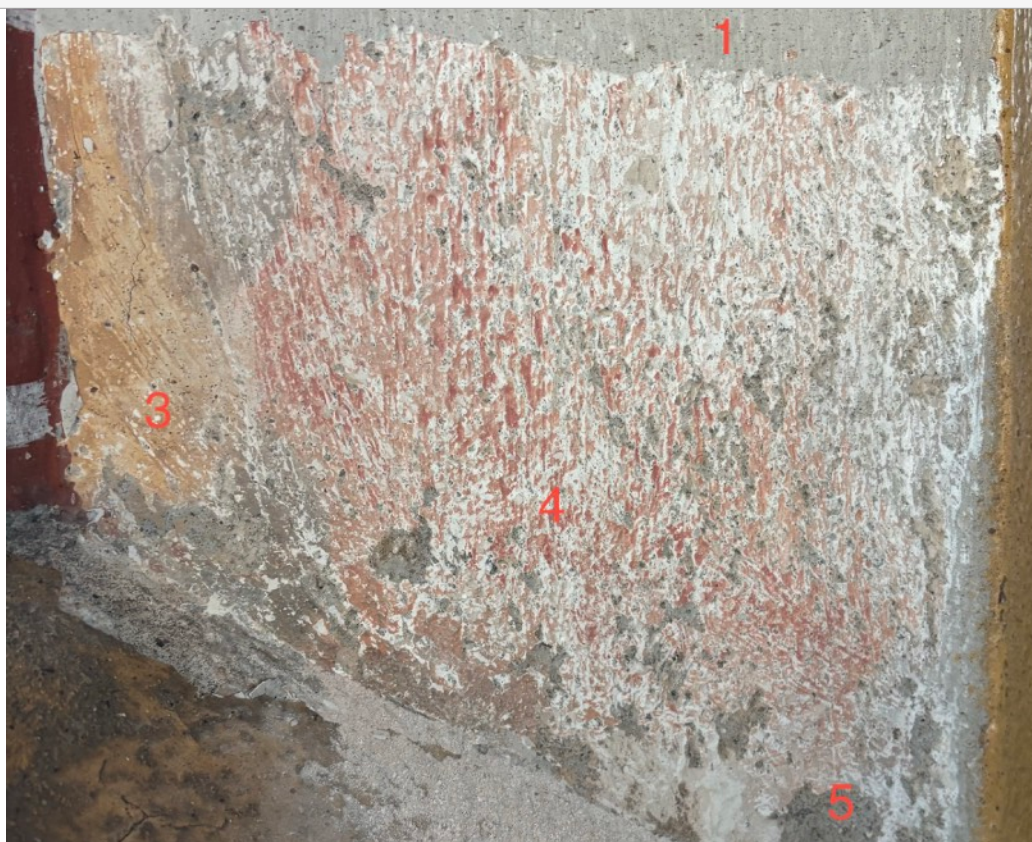
W partiach ścian przylegających do parapetów okiennych stwierdzono nawarstwienia analogiczne do pozostałych fragmentów wnętrza, jednak w znacznie gorszym stanie zachowania ze względu na długotrwałe zawilgocenie. Wilgoć powodowała osłabienie struktury tynków, łuszczenie się powłok malarskich i odpajanie zaprawy.

Warstwa 5 – zaprawa wapienna, w strefach zawilgoconych częściowo zdegradowana, z widocznymi ubytkami i spękaniami.

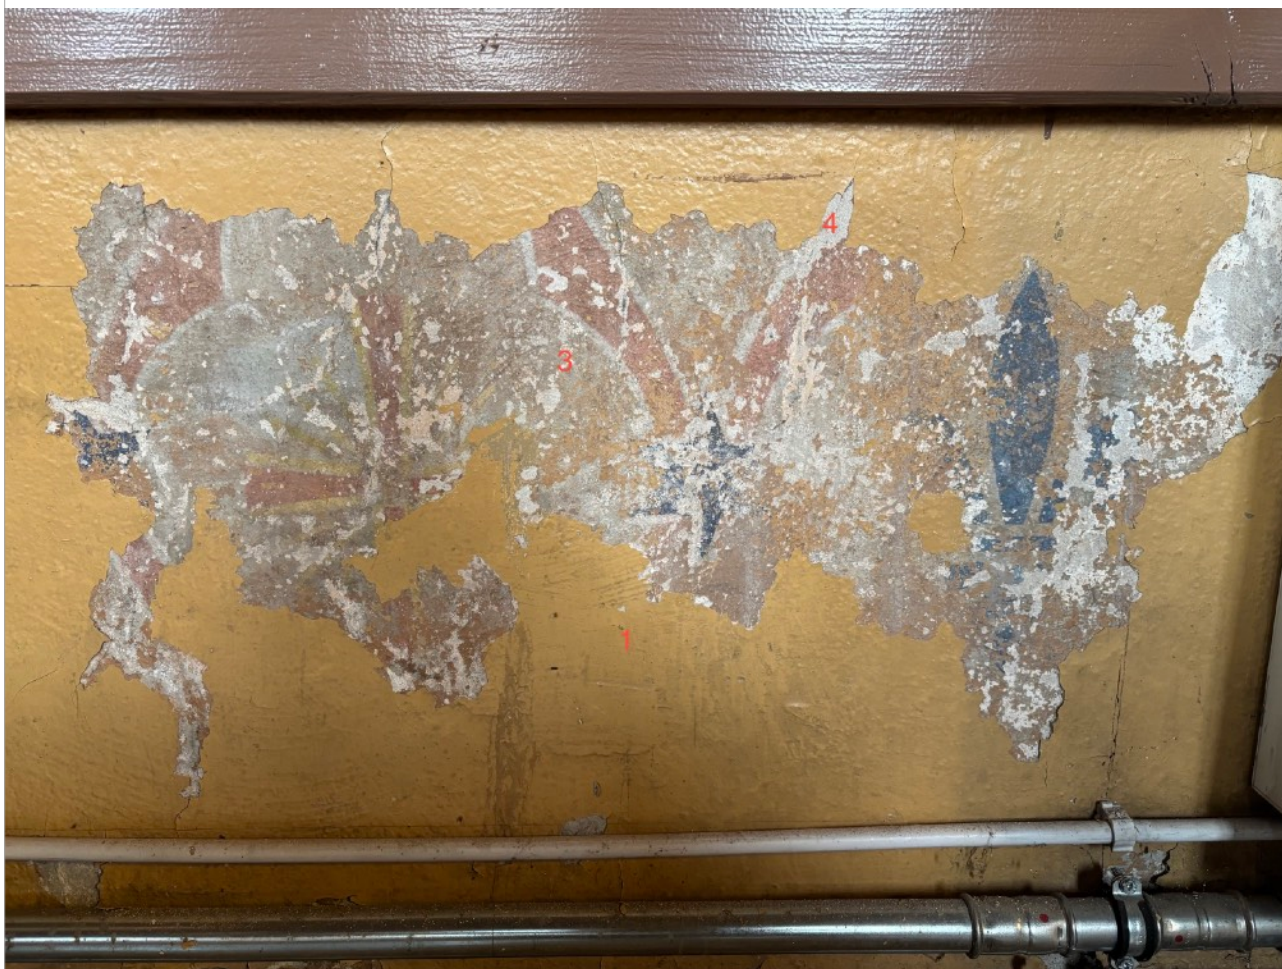
Na wierzchu stwierdzono obecność wtórnej lamperii wykonanej farbą olejną w kolorze żółtym, o niskiej paroprzepuszczalności, co w połączeniu z zawilgoceniem ścian przyczyniło się do odspojen i zniszczeń warstw malarskich. W dolnej strefie ściany, na tle dekoracji, widoczne są współczesne rury instalacji grzewczej.

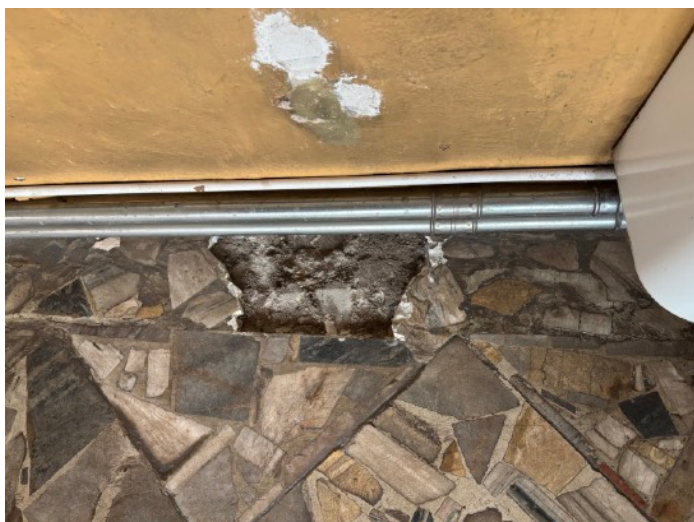
Odkrywka w posadzce miała charakter sondażowy i została wykonana w celu sprawdzenia możliwości poprowadzenia rur instalacji grzewczej pod istniejącą nawierzchnią. Badanie wykazało, że posadzka składa się z łamanych płyt kamiennych uzupełnianych kitem, co pozwala na ostrożne demontaże fragmentów w miejscach kitowych bez ryzyka uszkodzenia oryginalnego kamienia i umożliwia jego ponowne wykorzystanie przy rekonstrukcji.

Fot.21 Próba skucia posadzki – miejsce planowanego prowadzenia rur grzewczych.

W przypadku instalacji grzewczej wskazane jest jej całkowite ukrycie pod posadzką. Posadzka zbudowana jest z łamanych płyt kamiennych uzupełnianych kitem, dlatego podczas prac należy prowadzić skucia w miejscach kitowych, aby uniknąć uszkodzenia kamieni i umożliwić ich ponowne wykorzystanie przy rekonstrukcji.

- Wzdłuż ścian nawy i prezbiterium przewiduje się skucie pasa posadzki w celu ułożenia rur instalacji grzewczej.
- Skuwanie należy prowadzić w miejscach łączeń płytek kamiennych, tak aby zminimalizować ryzyko uszkodzenia kamieni i umożliwić ich ponowne wykorzystanie.
