# DOKUMENTACJA BADAŃ ORAZ PROGRAM PRAC KONSERWATORSKICH KOŚCIOŁA RZYMSKOKATOLICKIEGO PW. ŚWIĘTYCH APOSTOŁÓW PIOTRA I PAWŁA W STARYM KUROWIE

Stare Kurowo, 2025

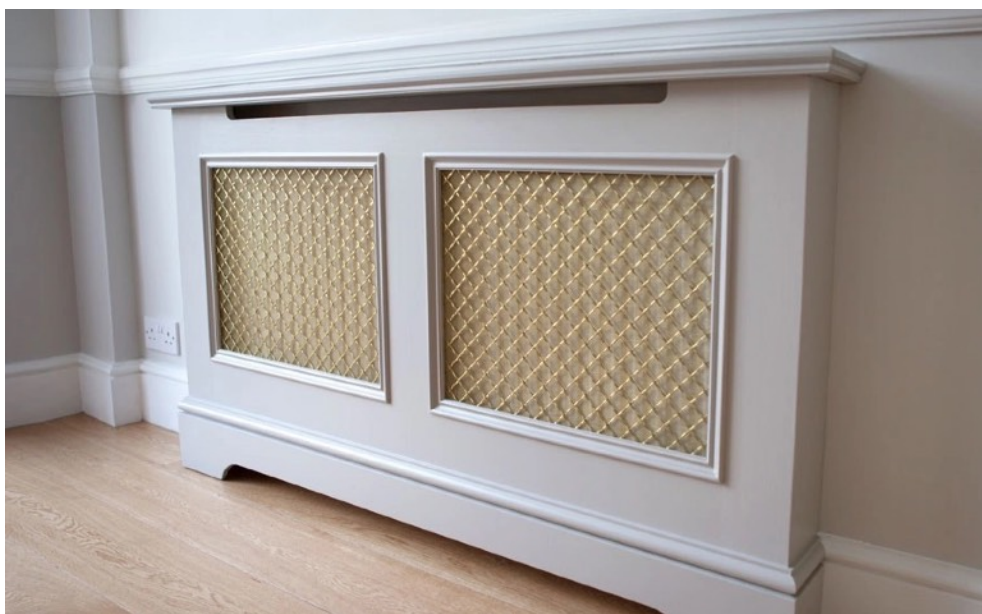
Fot. 17 Propozycja aranżacji grzejników po uprzednio dobranej kolorystyce

- Osłony powinny być wykonane z materiałów drewnianych lub metalowych, perforowanych, w kolorystyce dopasowanej do wyposażenia wnętrza (ciemny brąz, odcień lokalnego drewna).

- Konstrukcja osłon musi umożliwiać swobodny przepływ powietrza (otwory wentylacyjne w przedniej i górnej części).

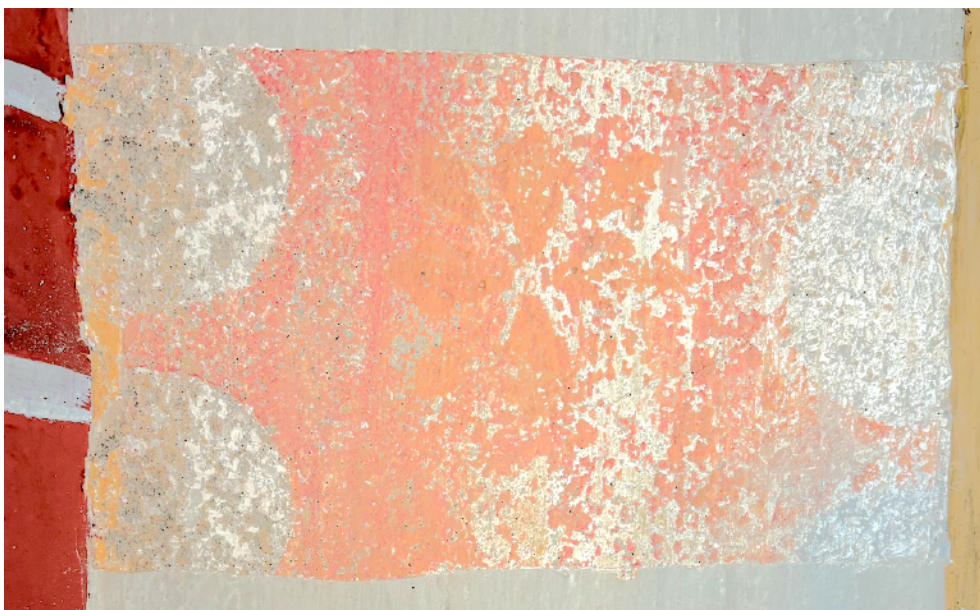
Fot. 18 Fragment polichromii ściennej – fotografia po obróbce cyfrowej (zmniejszony kontrast) w celu uwidocznienia oryginalnej kolorystyki.

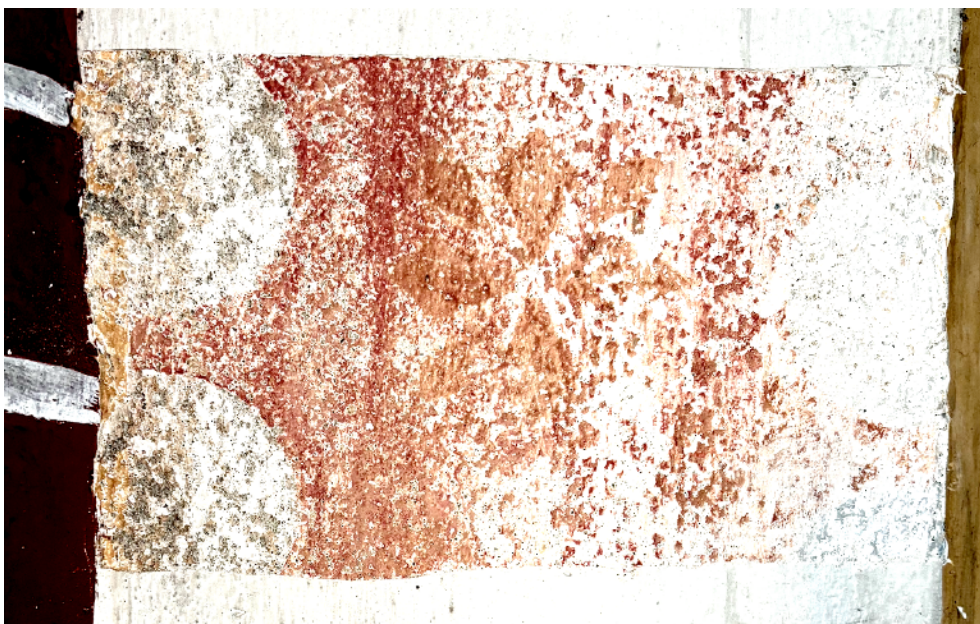
Fot. 19 Fragment polichromii ściennej – fotografia po obróbce cyfrowej (zwiększony kontrast) w celu podkreślenia rysunku ornamentu.

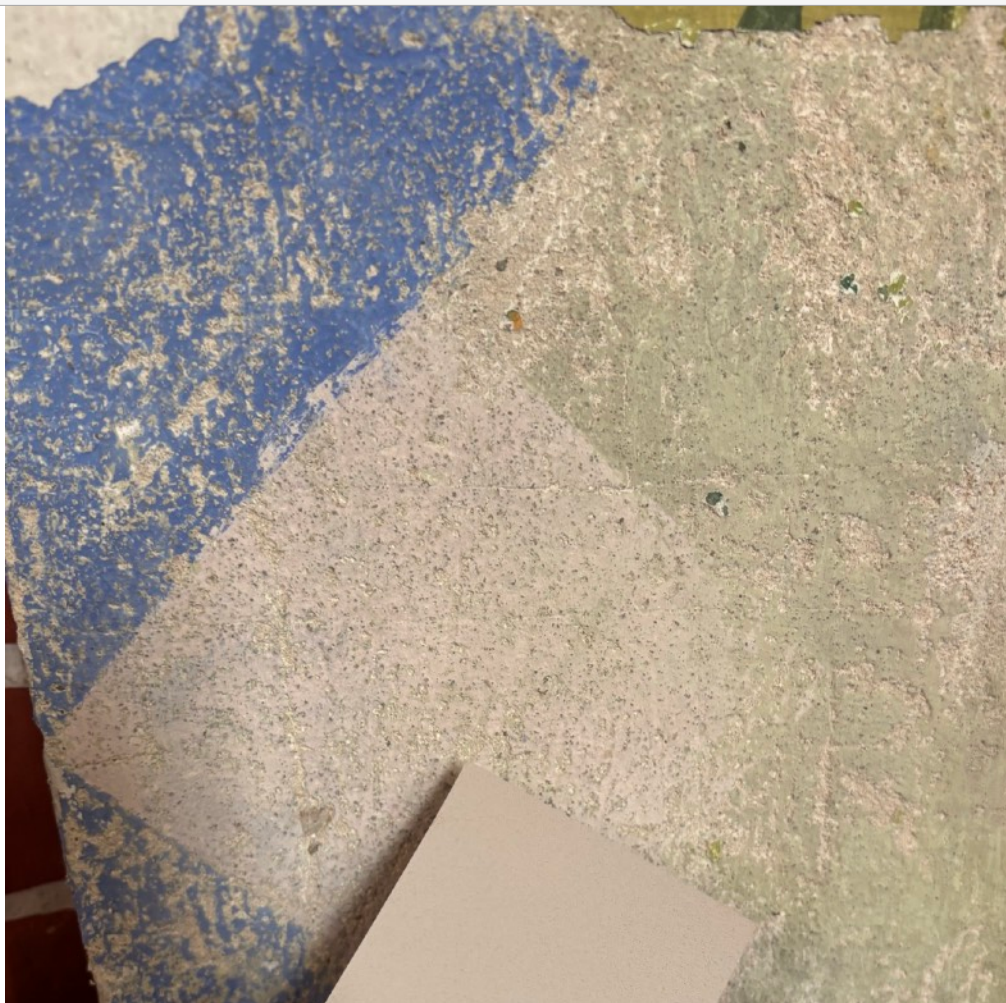
## Odkrywka nr 7

W trakcie badań stratygraficznych na łuku tęczowym w części prezbiterialnej odsłonięto fragment polichromii ornamentalnej o charakterze geometrycznym. Dekoracja została wykonana w kolorystyce opartej na odcieniach niebieskiego, zielonego oraz przybrudzonej bieli. Kompozycja układa się w pasowy ornament o powtarzalnym, geometrycznym rytmie, typowym dla neogotyckiego wystroju architektonicznego.

Zachowane partie ornamentu sugerują, że dekoracja zdobiła całość łuku tęczowego, stanowiąc podkreślenie granicy pomiędzy nawą a prezbiterium. Ze względu na fragmentaryczny stan zachowania trudno ustalić pełny układ i motyw ikonograficzny, jednak charakterystyka kolorystyczna i geometryczna pozwalają przypisać tę warstwę do XIX-wiecznego programu malarskiego kościoła.

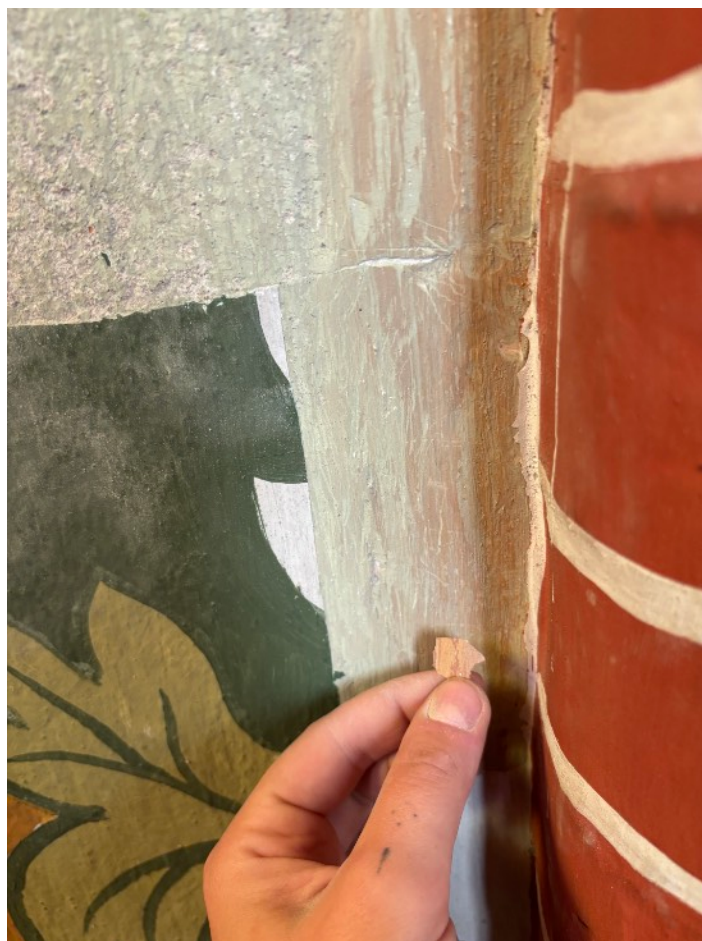
Na warstwie zielonej zachowała się miejscami delikatna powłoka barwna w odcieniu pomarańczowo-różowym. W trakcie odsłaniania okazało się jednak, że kolor ten usuwa się wraz z górną warstwą przemalowania, co uniemożliwia jednoznaczne określenie jego pierwotnej formy i funkcji w kompozycji. Może to wskazywać, że jest to laserunek.

Fot. 20 Fragmentarycznie zachowana powłoka malarska w odcieniu pomarańczowo-różowym. Na odłamku usuniętej wtórnej warstwy widoczne są pozostałości intensywnego koloru.

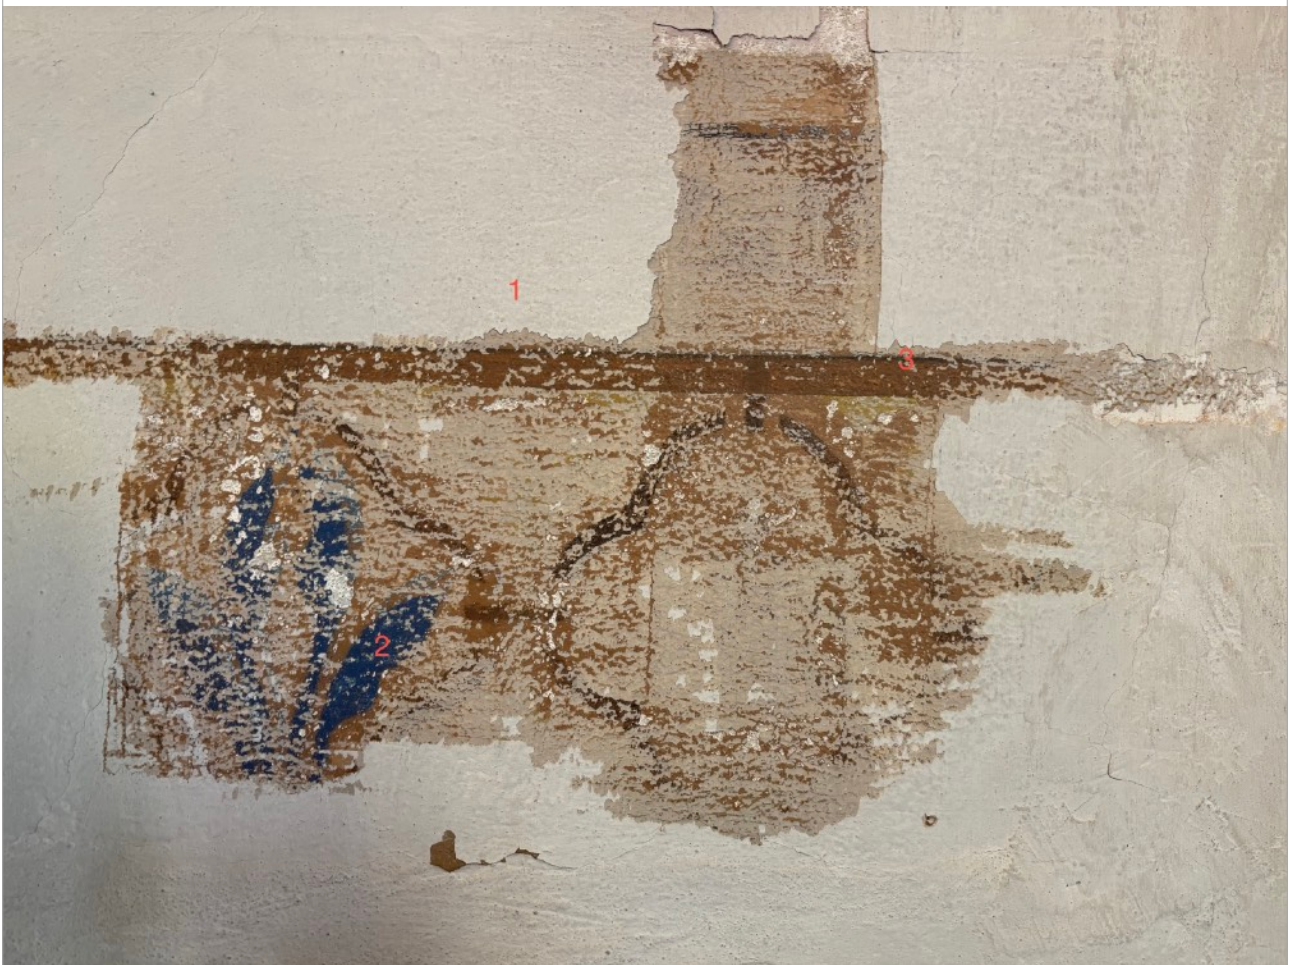
## Odkrywka nr 11

Ze względu na silną przyczepność farby olejnej, którą wykonano warstwę wtórną, do powierzchni polichromii historycznej, rozdzielenie obu warstw nie jest możliwe bez ryzyka uszkodzenia dekoracji pierwotnej.

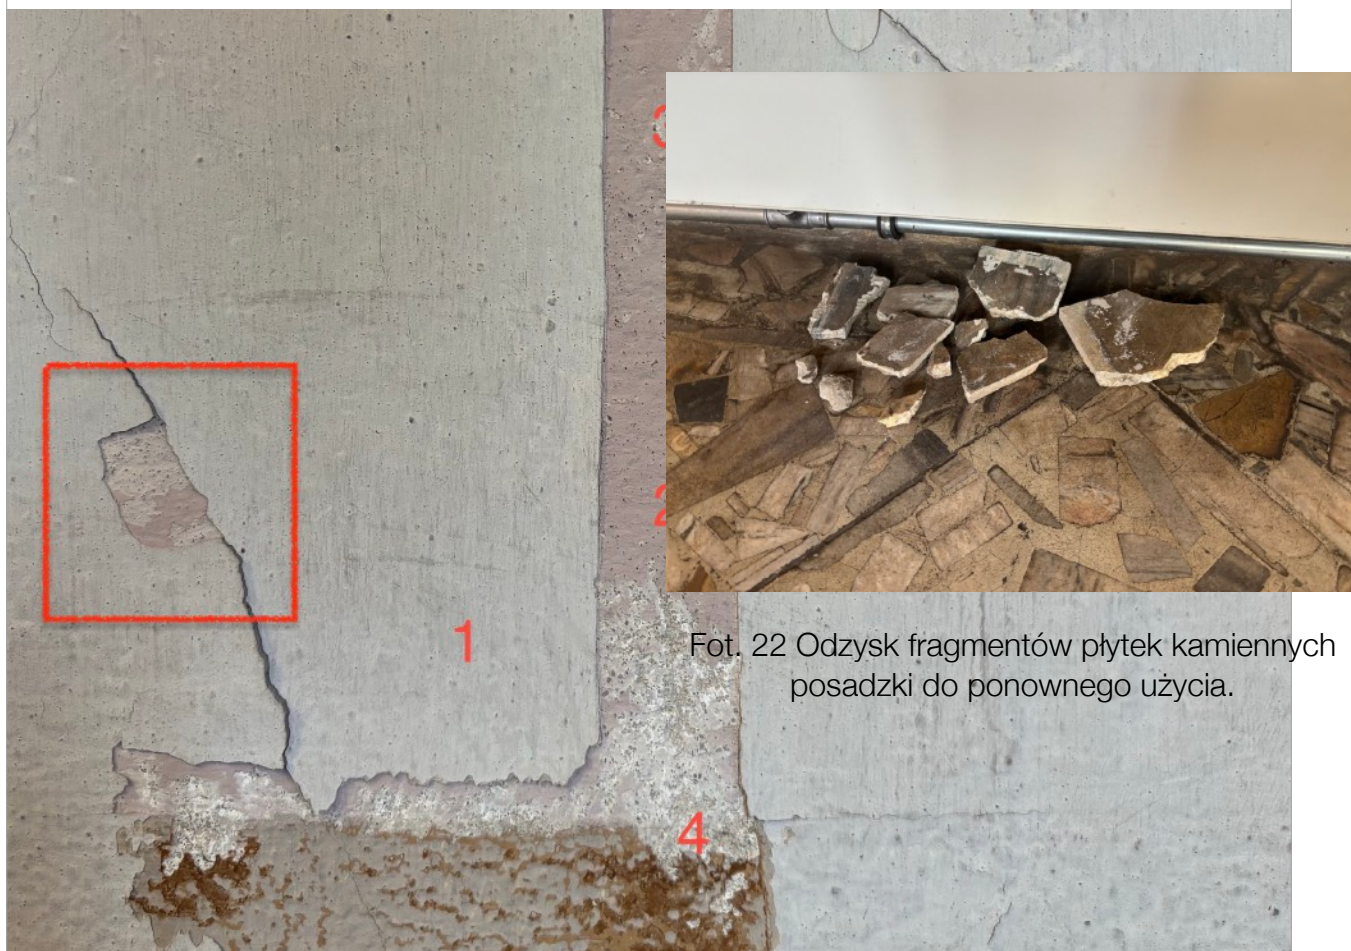
Odkrywka w posadzce miała charakter sondażowy i została wykonana w celu sprawdzenia możliwości poprowadzenia rur instalacji grzewczej pod istniejącą nawierzchnią. Badanie wykazało, że posadzka składa się z łamanych płyt kamiennych uzupełnianych kitem, co pozwala na ostrożne demontaże fragmentów w miejscach kitowych bez ryzyka uszkodzenia oryginalnego kamienia i umożliwia jego ponowne wykorzystanie przy rekonstrukcji.

Fot. 22 Odzysk fragmentów płytek kamiennych posadzki do ponownego użycia.

W przypadku instalacji grzewczej wskazane jest jej całkowite ukrycie pod posadzką. Posadzka zbudowana jest z łamanych płyt kamiennych uzupełnianych kitem, dlatego podczas prac należy prowadzić skucia w miejscach kitowych, aby uniknąć uszkodzenia kamieni i umożliwić ich ponowne wykorzystanie przy rekonstrukcji.

- Wzdłuż ścian nawy i prezbiterium przewiduje się skucie pasa posadzki w celu ułożenia rur instalacji grzewczej.
- Skuwanie należy prowadzić w miejscach łączeń płytek kamiennych, tak aby zminimalizować ryzyko uszkodzenia kamieni i umożliwić ich ponowne wykorzystanie.
